# 云南医药健康职业学院中央水系景观

水系中段方案设计

2026. 05.

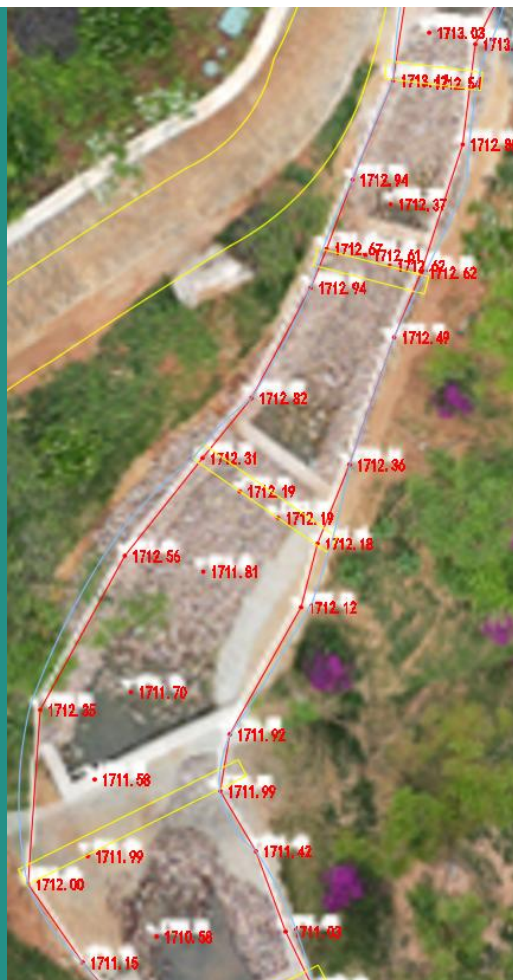
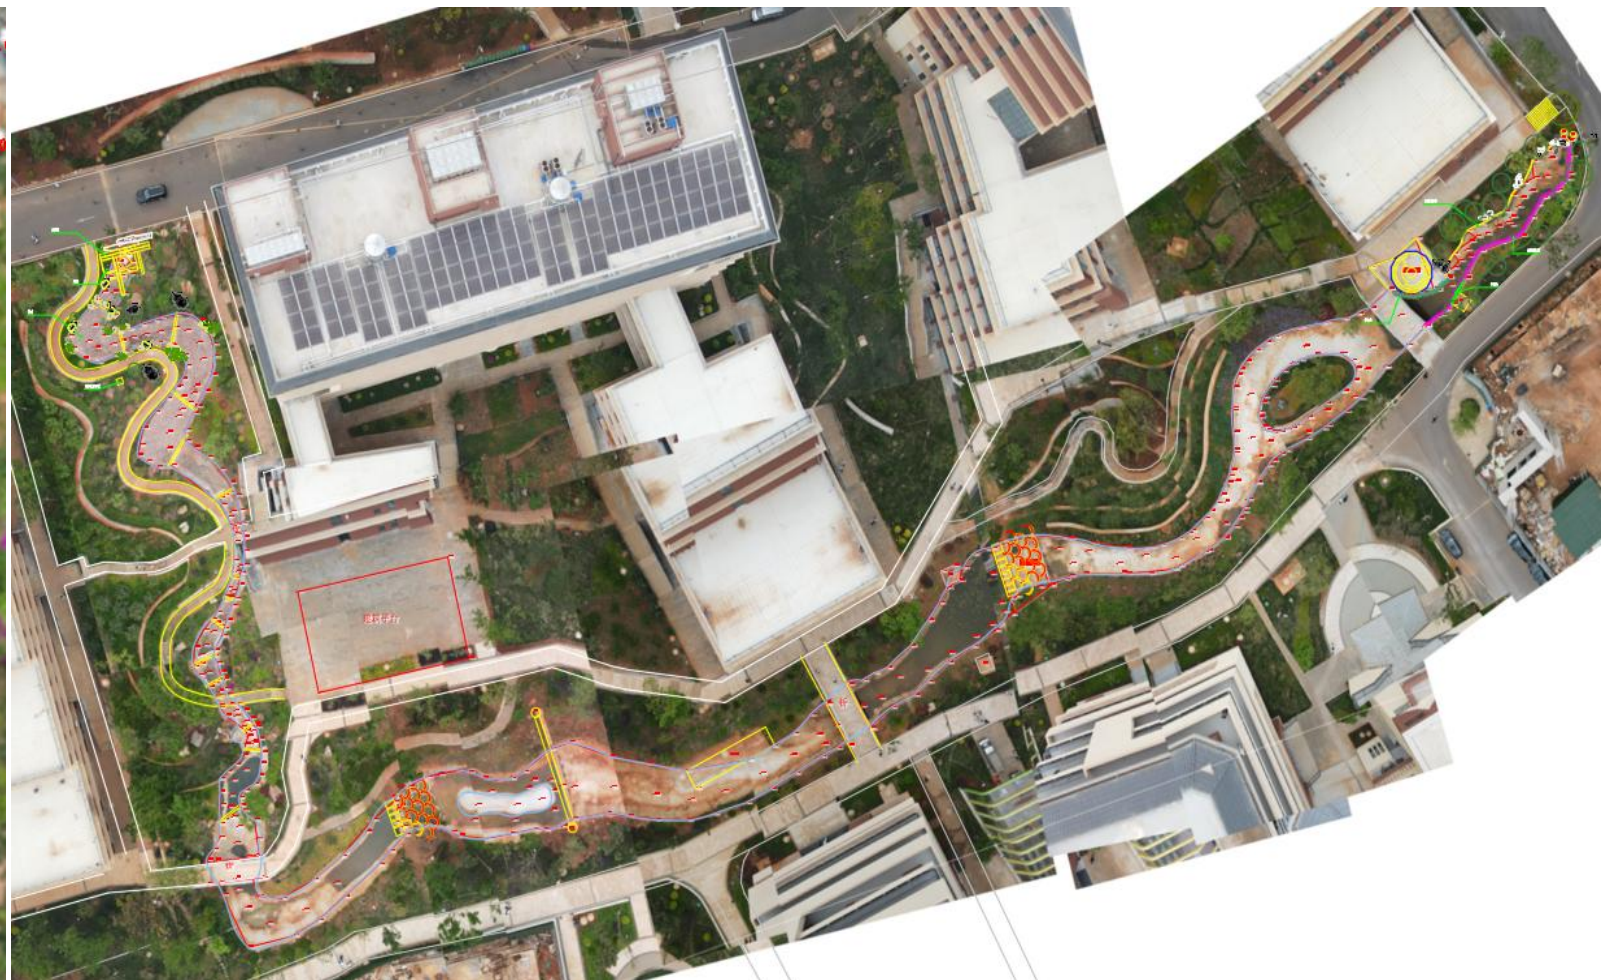
## 现状标高实地测量 小结:

- 1、河流堤坝蓄水高度无法完全覆盖，有大部分河床裸露在外。堤坝处有少量的水，大部分的河床干涸。
- 2、河道为后加，下挖深度过浅，即使加高堤坝，也无法蓄水。

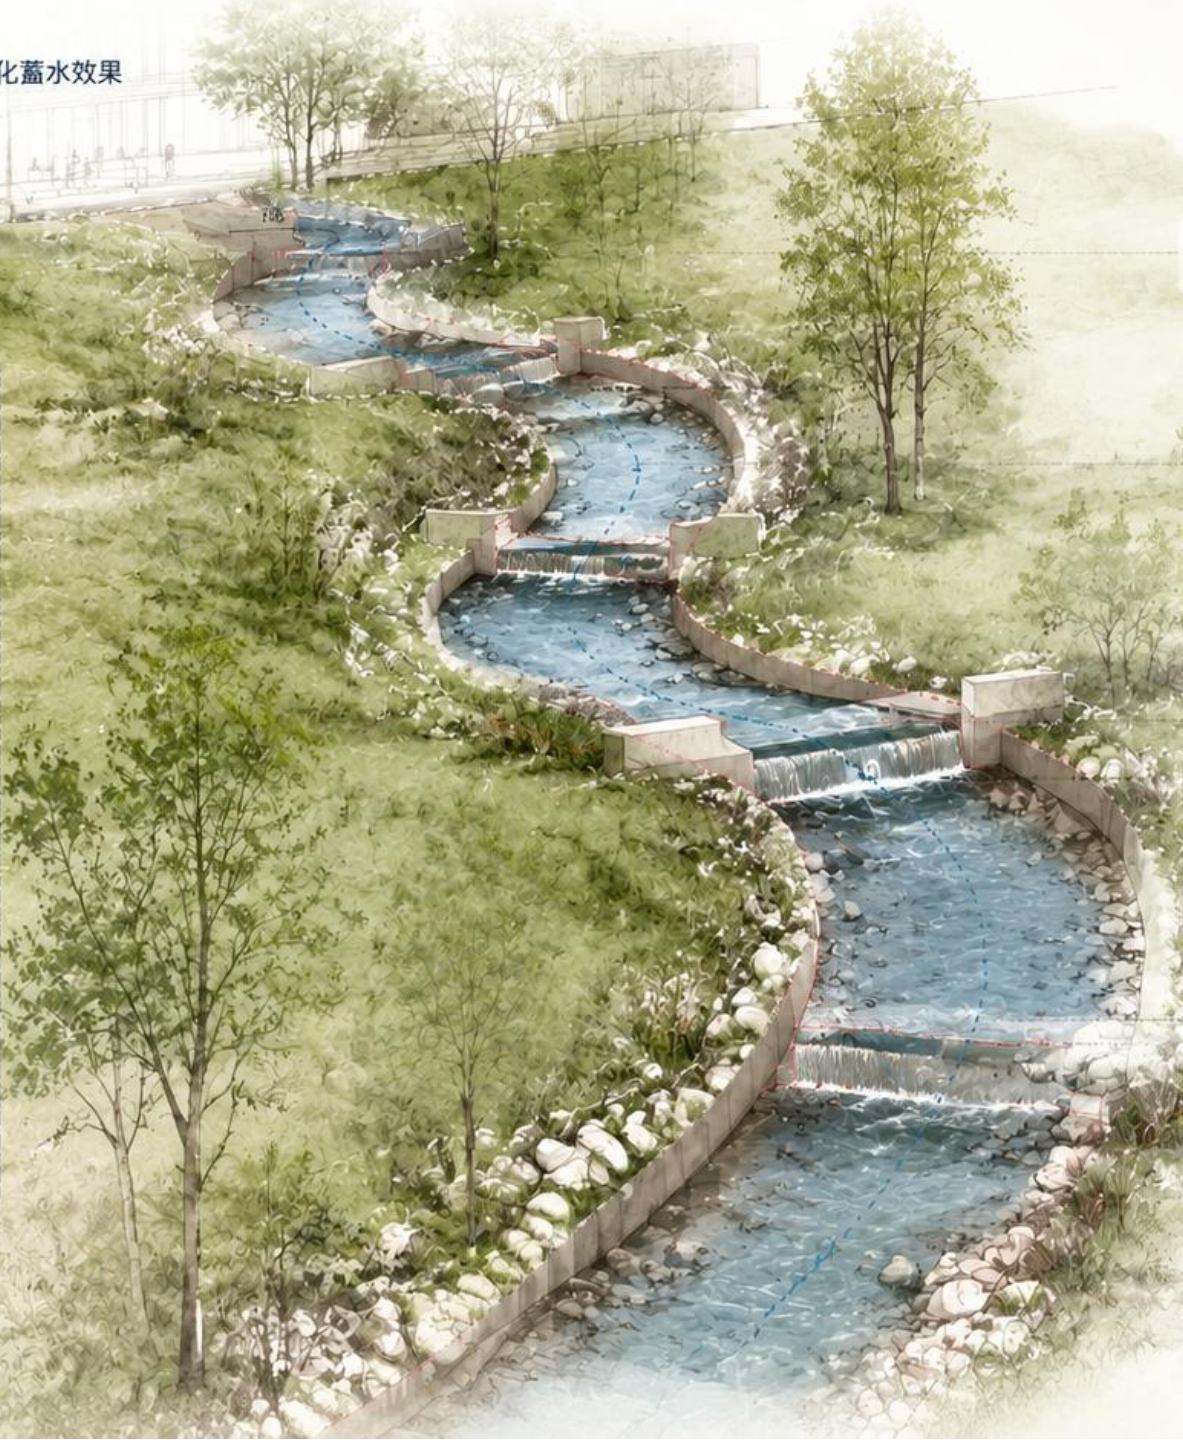
策 略 1 : 增 加 拦 水 坝

--- 新增拦水坝  
— 优化后水流路径

新增拦水坝1  
抬高河床，增加蓄水深度

新增拦水坝2  
缩小间距，形成多级水面

新增拦水坝3  
抬高并加深河床，增强蓄水水力

新增拦水坝4  
规定水流，丰富景观层次

改造策略

1. 增加拦水坝

在现状基础上增加拦水坝，缩小坝间距，形成多级蓄水。

2. 提高拦水坝高度

根据河床高程做局部抬高，增加蓄水深度，增强拦蓄效果。

3. 下挖并加深河床

局部下挖河床，增加水体容积，防止水从坝体两侧溢出。

4. 优化收边与防渗

两侧收边加固，减少侧向渗漏，确保蓄水稳定。

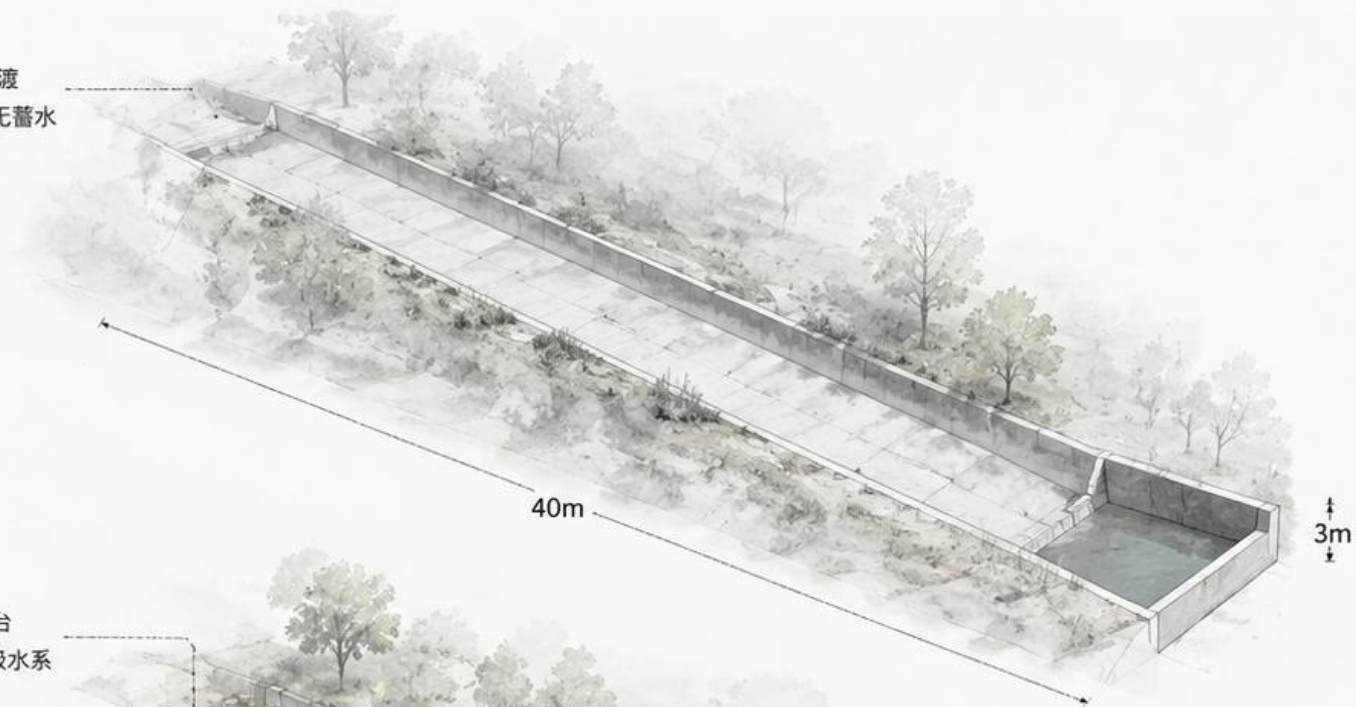
改造前：整体坡度大，缺乏过渡  
除末端拦水坝外基本无蓄水

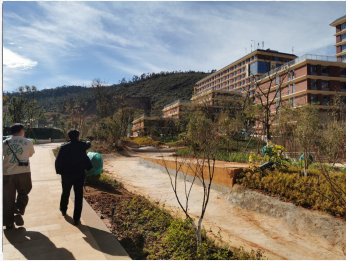
BEFORE

- 坡度单一，缺乏过渡
- 仅末端有水，整体景观性差
- 混凝土河床裸露，生态性不足

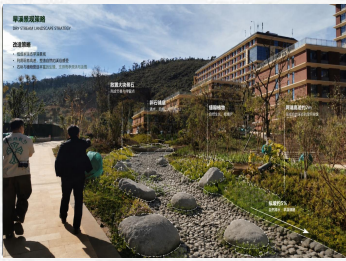
AFTER

- 改造为旱溪景观，丰富空间体验
- 自然材料，低成本，易维护
- 提升生态性与景观性

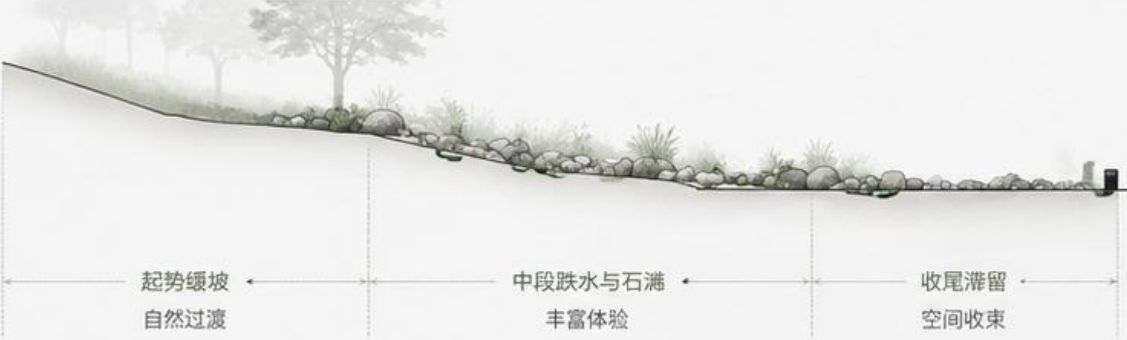
剖面示意

散置大石  
营造自然节奏，丰富空间层次

卵石铺底  
透水铺装，低成本，易维护

植物点缀  
生态修复，软化空间

保留拦水坝  
作为视感终点与空间界定

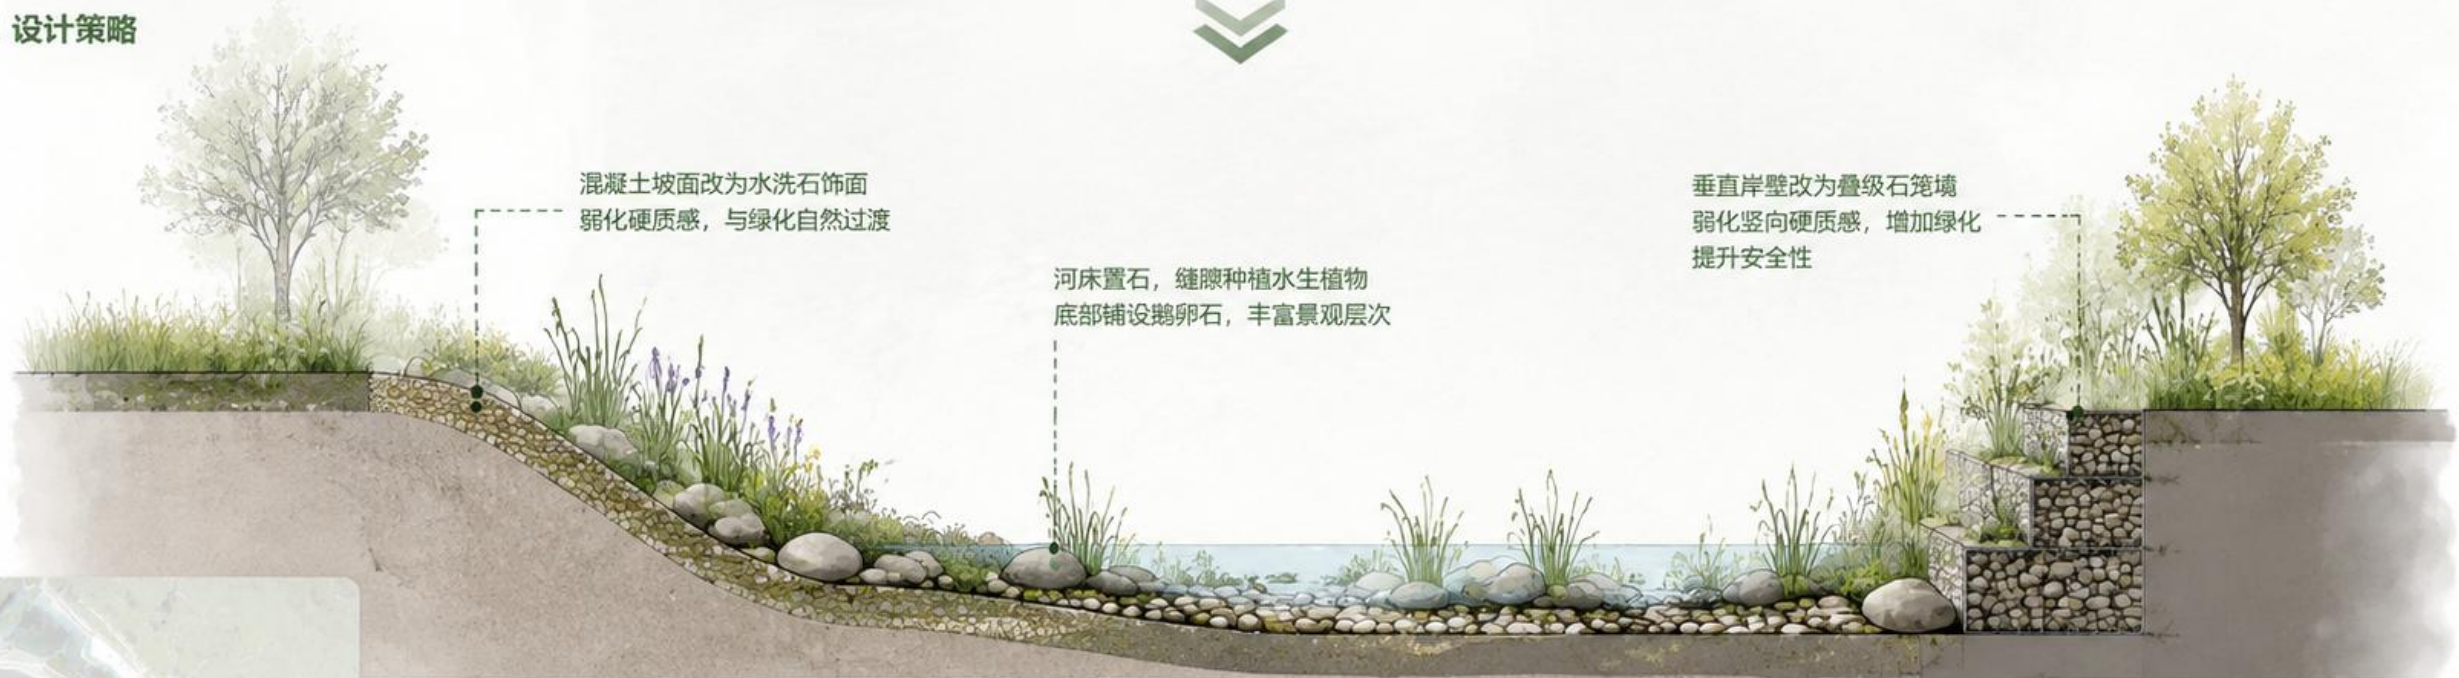
■ 设计策略

柔化硬质边界  
自然过渡

增加生境多样性  
营造生态溪流

丰富景观体验  
提升场所品质

提升安全性  
增强亲水性
